## Prüfbericht

### Nr. 0-16/0540/21C

**über:** die Prüfung der Wasserdurchlässigkeit einer Pflasterfläche bestehend aus 49 teilweise zugeschnittenen Betonpflastersteinen „Santana Drain“ – der Formate 115 x 57,5, 115 x 115, 172,5 x 115 x 80 mm gem. DIN EN 1338: 2003-08 mit 4,6 mm Drainfuge. Die Prüfung erfolgt in Anlehnung an die „BDB- Richtlinie für die Herstellung und Güteüberwachung von wasserdurchlässigen Pflastersteinen aus haufwerksporigem Beton“

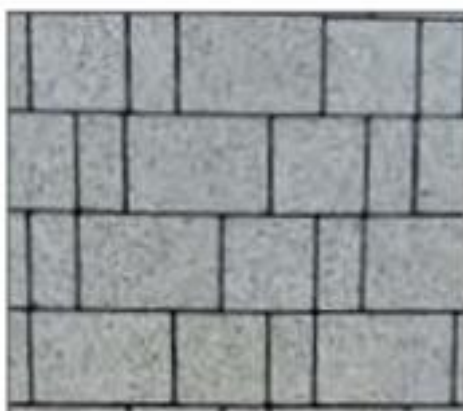
**MUSTER 602**

In der nachfolgenden Abbildung ist das Verlegemuster der Betonpflastersteine „Santana Drain“ schematisch dargestellt.

**Santana Drain**

gem. Reihenverband

11,5/5,75 cm, 11,5/11,5 cm

& 17,25/11,5 cm

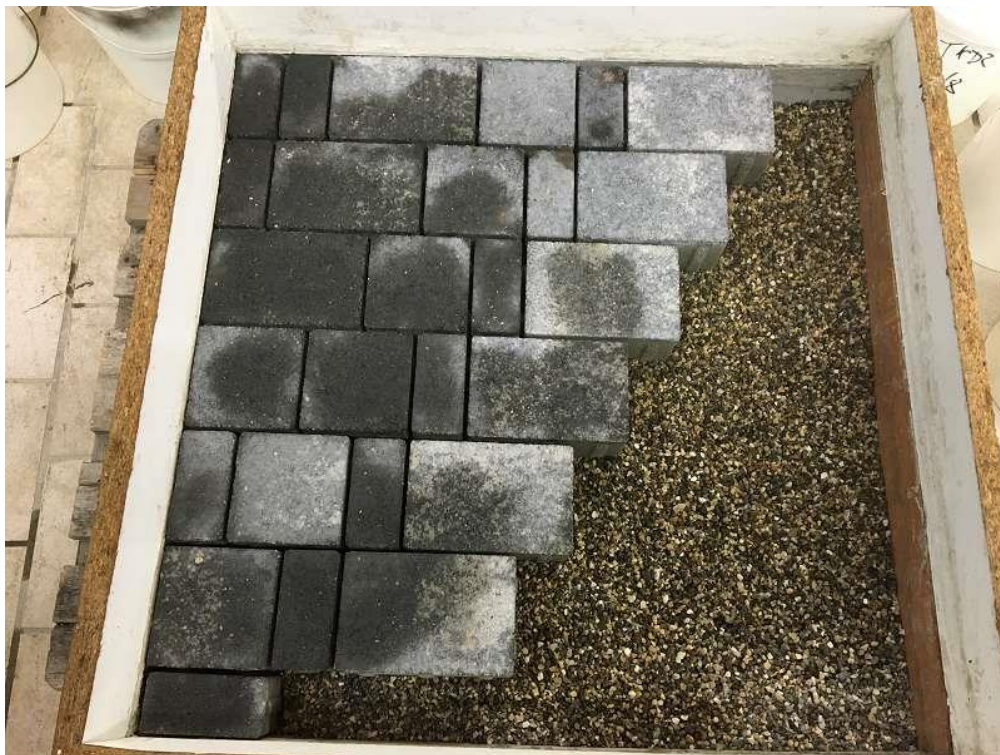
Abbildung 1: Verlegung der Pflastersteine im Hartsteinsplitt 2/5 mm

- 1.: Die Verlegung der Pflastersteine in ein Pflasterbett aus Hartsteinsplitt 2/5 mm
- 2.: Eine ohne Fugenverfüllung hergestellte Teilfläche
- 3.: Die mit Hartsteinsplitt 1/3 mm ausgefugte fertig vorbereitete Prüffläche für die Bestimmung der Wasserdurchlässigkeit
